Historique et description du site d'après les archives

Le Labyrinthe

L'intervention archéologique

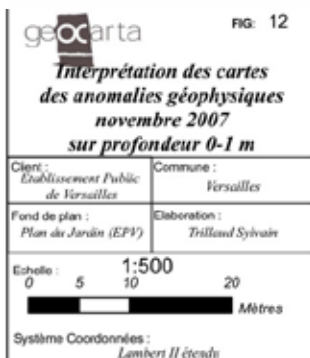
Fig. 6 : Interprétation de l'ensemble des prospections géophysiques superposées au plan de Demortain. (Rapport de Géocarta).

Les fontaines du Labyrinthe étant de taille réduite, leurs vestiges, dispersés dans la vaste surface du bosquet de la Reine, risquaient d'échapper à la pelle mécanique, d'autant que la superposition des plans anciens sur les plans actuels était très aléatoire. En effet, ces plans ne se superposent pas entre eux et les éléments périphériques qui existent encore dans le parc actuel ne coïncident pas avec leur emplacement sur les plans récents. Afin de les localiser, il a été fait appel à la société *Géocarta* qui a procédé à une prospection géophysique. La prospection permet de déterminer que le plan ancien le plus exact était celui de Demortain (fig. 2). Cinq anomalies d'origine archéologique ont été décelées et numérotées de A à E.

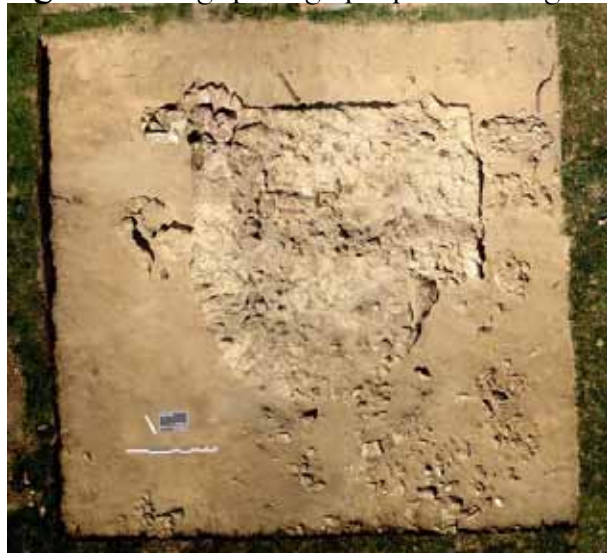
Fig. 10 : montage photographique du sondage C.

L'anomalie C est une tache ronde, particulièrement nette, qui apparaît à la prospection géophysique dans une grande clairière située à l'est du bosquet. Le sondage a révélé une semelle de maçonnerie liée au mortier de sable jaune, de 3,4 m sur 3,2 m et d'une trentaine de centimètres d'épaisseur. La forme de cette semelle, mi-anguleuse, mi-arrondie, comporte une excroissance rectangulaire sur son côté est. À l'angle nord-ouest se trouve un petit massif, épais de plus de 28 cm, de la forme d'un carré tronqué mesurant 56 cm sur 44 cm. Autour de la maçonnerie principale, sur les côtés est et sud, il y avait un important matériel de démolition, avec des éléments de rocaillage encore abondant malgré la proximité de la surface.

La maçonnerie principale constituait le radier⁴ du bassin. Elle était sans doute surmontée d'autres strates de matériaux, disparues avec l'érosion du terrain, et d'une feuille de plomb, sans doute récupérée lors de la transformation du bosquet. Elle assurait l'étanchéité du bassin. On ne retrouve pas dans le massif la forme exacte de la fontaine, mais cela s'explique par le fait qu'il n'en était que l'assise basse. En ce qui concerne l'orientation générale de la fontaine, la découverte archéologique donne raison au plan de Chauffourier, par rapport à celui de Demoratin, qui montre la fontaine inclinée sur le carrefour des allées.

Quant au petit massif carré, il s'agit de la fondation du poteau de treillage qui était situé à l'angle de l'allée et de la fontaine.

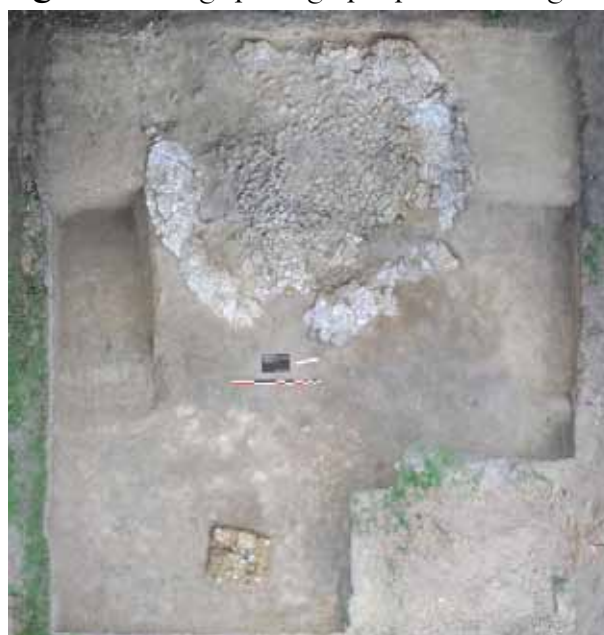
Fig. 15 : Montage photographique du sondage D.

De la fontaine du *Loup et la Grue*, il ne reste qu'une structure ronde, qui fut le radier du bassin. Ce radier était constitué d'un mince lit de cailloux non liés de petit module (5-10 cm), entouré d'un large bourrelet (40 cm de large sur une quinzaine de centimètres d'épaisseur), à peu près circulaire et interrompu par endroits. Ce bourrelet était composé d'un mortier très dur, de différentes tonalités, contenant quelques pierres. L'ensemble mesurait grossièrement 3,5 m de diamètre. La mauvaise netteté de l'anomalie géophysique s'explique par la faible solidité de cette maçonnerie (qui arrête donc moins bien le courant électrique), par rapport à celle du sondage C.

L'anomalie géophysique présentait également une excroissance vers l'est. Il fut trouvé, à 2,40 m en avant du bassin, une petite maçonnerie carrée de 64 cm de côté et épaisse de moins de 10 cm, abondamment liée au mortier jaune. Ce petit massif est très probablement une fondation de poteau de treillage. Il permet de déduire le diamètre (9,20 m) de la petite salle, au centre de laquelle était située la fontaine circulaire.

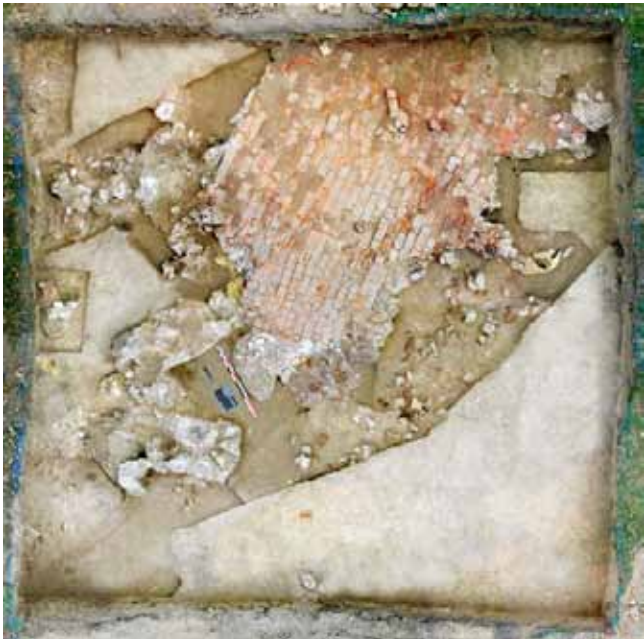
Fig. 23 : Montage photographique du sondage I.

Ce dernier sondage fut le plus important en terme de superficie (43 m²) mais aussi de découvertes : il y fut trouvé des restes de maçonnerie relativement bien conservés et, dans les remblais, un nombre particulièrement important d'éléments de rocaillage. Les vestiges maçonnés se présentent sous la forme d'une vaste nappe de briques entourée de massifs de différentes formes et de différents mortiers. L'ensemble avait une envergure de 4,4 m sur 2,8 m. Ce tapis de briques reposait sur un lit de chaux, qui le liait à un radier en une maçonnerie de mortier de sable jaune et de moellons ; le tout mesurant une quinzaine de centimètres d'épaisseur. Les briques étaient autrefois recouvertes d'une feuille de plomb qui assurait l'étanchéité du bassin. Elles constituaient le fond du bassin principal, tandis qu'un mortier hydraulique rose, en périphérie, étaient la base des arcs rocaillés, des amoncellements rocheux et des vasques qui encadraient ou supportaient les animaux de plomb en arrière et sur les côtés de la fontaine. Ces massifs renfermaient les canalisations des jeux d'eau, aussi nécessitaient-ils un mortier hydrofuge. Les massifs liés au mortier jaune, étaient les fondations des poteaux du treillage : ils n'étaient pas en contact avec l'eau. Le principal de ces massifs possède encore son dé de scellement de poteau, en pierre calcaire.

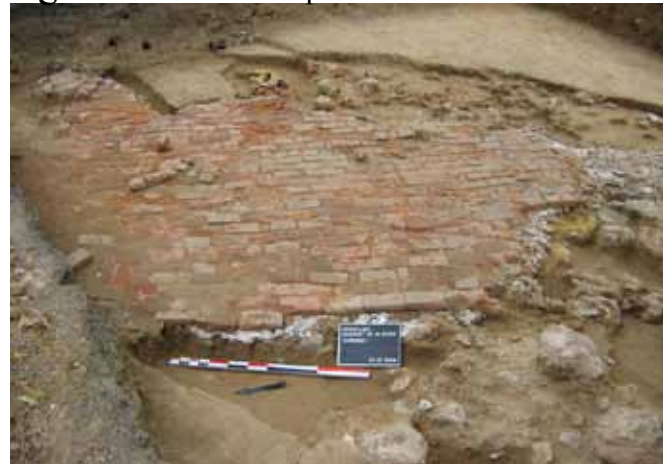
Fig. 25: Détail en coupe du radier du bassin.

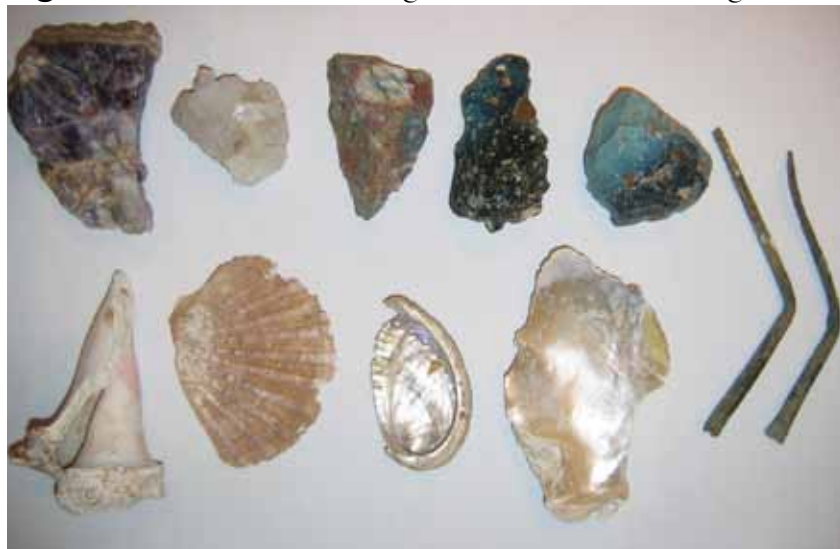
Tous les sondages, qu'ils aient ou non révélé des maçonneries cohérentes, ont livré, parmi les restes de démolition, des éléments du rocaillage qui décorait les margelles et les supports des sculptures de plomb : coquillages, pâtes de verre et cailloux colorés, feuilles de cuivre, meulières cuites etc. L'étude de ce rocaillage reste encore à entreprendre ; seuls les coquillages ont fait l'objet d'une analyse qui paraîtra prochainement dans le *Bulletin du Centre de recherche du château de Versailles*.

Fig. 28 : Eléments de rocaillage trouvés dans le sondage I.

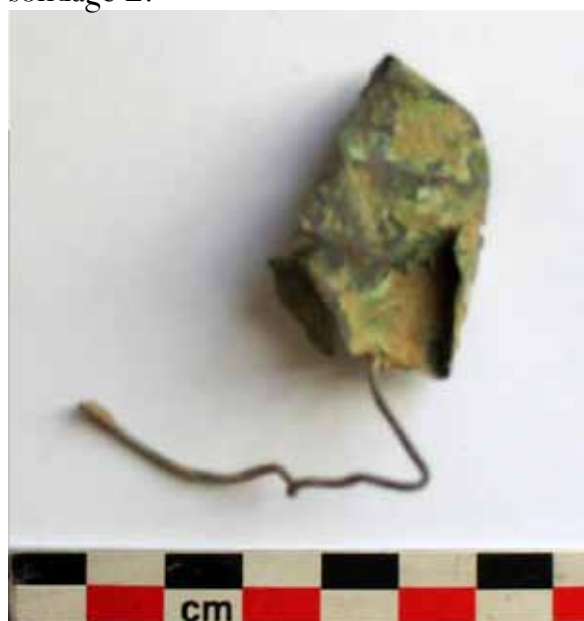
Fig. 29 : Feuille de cuivre trouvée dans le sondage E.
