1990 et 1995 : Bosquet d'Encelade **(restitué en 1997)**

DOMAINE NATIONAL DE MARLY

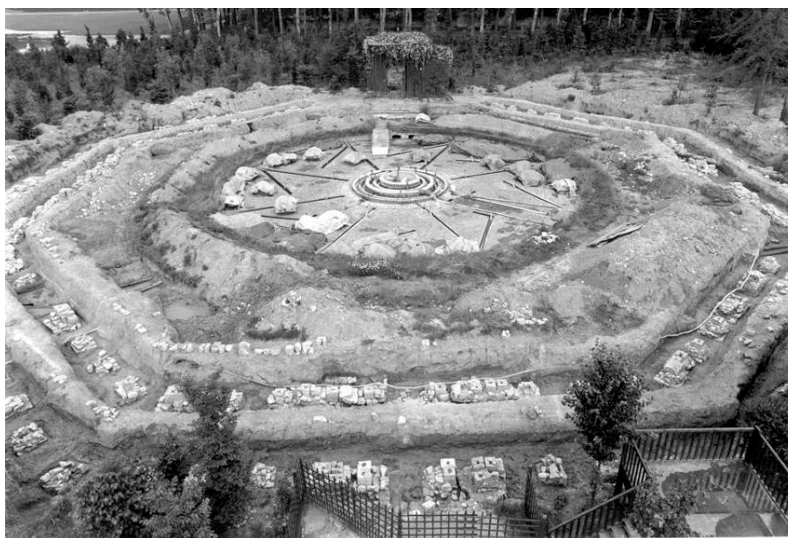
Vue générale du Bosquet d'Encelade en cours de fouilles

En 1995, furent réalisées les fouilles générales, qui dégagèrent la totalité des fondations du berceau et celles des huit vasques d'angle. Les dés de pierre, qui avaient servi de base aux arcades de treillage du berceau, avaient éclaté lors de sa dépose, mais les morceaux ont été retrouvés et reposés à leur emplacement exact sur les massifs de maçonnerie. La disposition du berceau de treillage a ainsi pu être connue. L'emplacement des vasques a pu être déterminé, pour certaines par la découverte de leurs fondations, pour d'autres, dont les fondations avaient disparu, par la localisation des gravats laissés par leur démolition. Plusieurs conduites anciennes étaient encore en place. Deux canalisations de plomb soudées à la louche servaient à l'alimentation du bassin primitif. Une canalisation en fonte traversait les fondations du berceau et de deux vasques : elle a donc été posée postérieurement à leur démolition. Il y avait aussi quelques tronçons de conduites datant du XIX^e siècle. Sur le plan mobilier, les rocailles qui décoraient les vasques d'angles constituent la principale découverte.

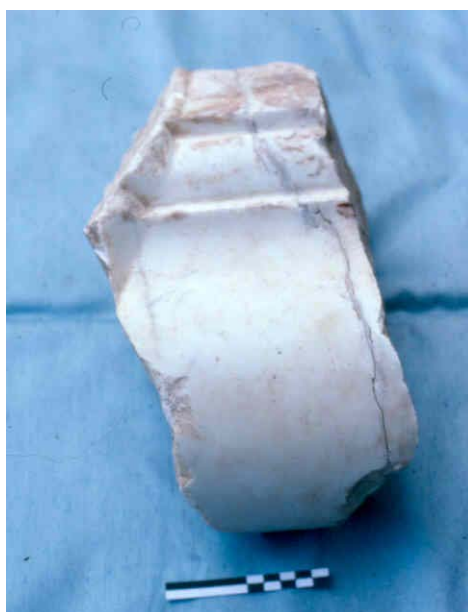
Morceau de margelle du bassin du faune du Bosquet du Dauphin
© Annick Heitzmann (Château de Versailles)

La fouille de ces deux bosquets symétriques a été menée en une seule opération, en 1994. Elle a pris la forme de plusieurs gros sondages à l'emplacement de chacun des bassins des Bosquets de la Girandole et du Dauphin, c'est-à-dire, pour chacun, le bassin rond central et le bassin dit « du Faune », situé à l'est des bosquets. De l'ancien Dauphin il ne restait, dans le Quinconce nord, à peu près rien du bassin rond, mais le sol a livré de beaux vestiges du bassin polygonal. Le fond en était partiellement conservé, cerné par les massifs de fondation du socle de la statue et des poteaux du treillage. Outre la maçonnerie, un superbe tronçon de conduite en plomb avait été laissé sur les lieux, ainsi que plusieurs gros morceaux de la margelle en marbre blanc. Dans le Quinconce sud, le bassin polygonal de la Girandole était en moins bon état, car traversé par une pierrée postérieure et seuls étaient encore en place quelques massifs de fondation. Le bassin rond, en revanche, possédait encore la moitié de son contre-mur.

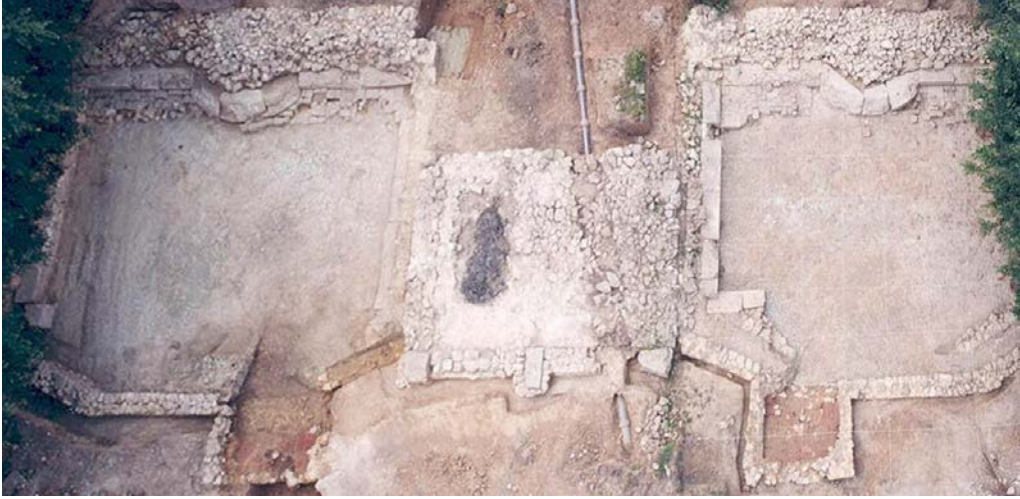
Vue à la nacelle des deux cascades basses
© Jean-Marc Manai (Château de Versailles), juin 2002

Le premier système de cascade, dit « la cascade haute », était composé d'un large bassin central encadré de deux emmarchements relativement étroits. Les vestiges de la cascade elle-même consistaient en un demi-cercle de pierre, le socle de la double coquille de plomb, entouré d'un tapis de plusieurs couches de petits moellons, non maçonnés. Ces moellons étaient localement recouverts de briques assemblées, reste du lit qui avait autrefois supporté la feuille de plomb assurant son étanchéité. Le second système, appelé « les cascades basses », était composé d'un large emmarchement central encadré de deux cascades symétriques. Les structures des cascades différaient totalement de celles de la cascade haute : l'étanchéité était assurée par le système le plus courant à Versailles : le corroi de glaise.

Le grand bassin octogonal était lui aussi constitué d'un épais corroi de glaise remontant sur les côtés, où il était coïncé entre un mur et un contre-mur. Seules subsistaient encore les fondations de ce contre-mur, sur une soixantaine de centimètres de profondeur. Il était épais de 30 cm. Le mur intérieur, ou mur de douve, avait presque entièrement disparu et n'était rappelé que par quelques pierres sur certains côtés et son empreinte dans la glaise. Entre les deux murs, la couche de glaise faisait une cinquantaine de centimètres d'épaisseur, mais au fond du bassin, elle n'en mesurait plus qu'une vingtaine. Au centre, il n'y avait aucune trace de fondations : sans doute le massif, qui ornait le centre du bassin, reposait-il directement sur des planches posées à même la glaise. Les eaux étaient évacuées du bassin octogonal par un aqueduc souterrain qui suivait le tracé de l'allée nord-ouest du bosquet. Le sondage effectué dans cette zone a mis au jour la chambre de cet aqueduc, traversée par une conduite en grès posée en 1902 pour l'évacuation des eaux pluviales.

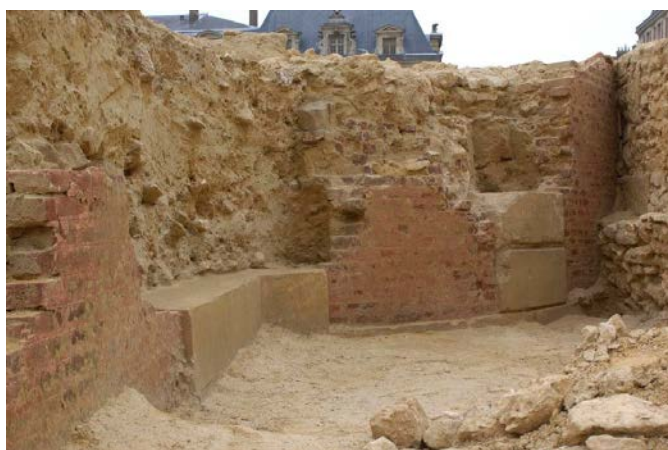
Vue de l'intérieur du fossé nord après la fouille
© Jean-Marc Manai (Château de Versailles), mai 2006

Le remblai qui comblait le fossé nord a été fouillé. Au fond ont été trouvées des strates très riches en objets déposés au cours de la quinzaine d'années pendant laquelle le fossé était resté ouvert : nombreux ossements, coquilles d'huîtres, tessons de céramique et de verre, morceaux de pipes en terre, pieds de verres, épingles, perles, dés à jouer en os etc.

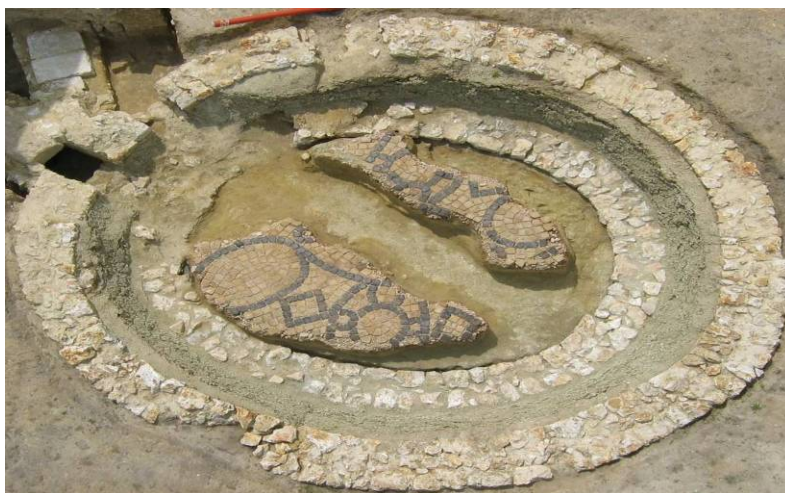
Bassin de la parcelle est du jardin du Pavillon frais
© Annick Heitzmann (Château de Versailles), juillet 2007

Les fouilles du jardin du Pavillon frais, les seules menées à Trianon, ont été quasi exhaustives, grâce au report des travaux : prévues pour la seule année 2006, elles ont en fait été reconduites jusqu'en 2009. La moitié est du jardin, symétrique, a vu presque toutes ses fondations mises au jour : portique, bassin et système hydraulique, et ses couches de sédiment ont été analysées, en une stratigraphie transversale retraçant l'histoire du terrain.

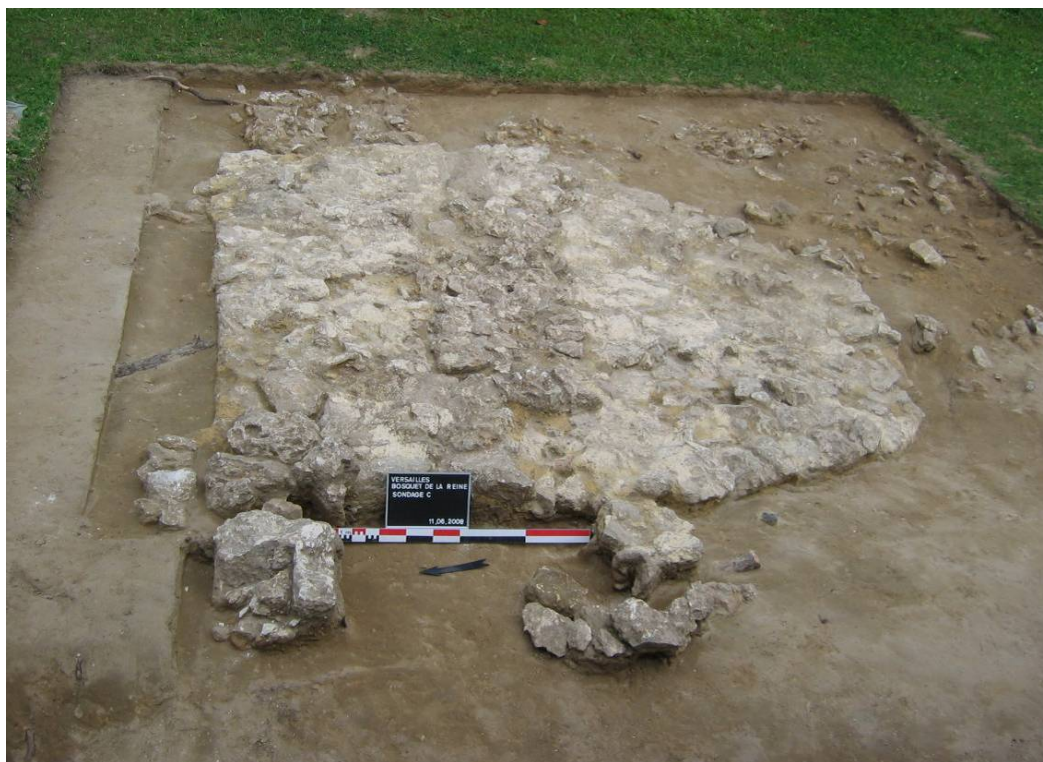
Vestiges du radier de la fontaine du paon et du rossignol

Seule une phase de sondages a été réalisée dans ce bosquet, en 2008. Elle a été menée en deux temps et a concerné neuf fontaines du Labyrinthe de Louis XIV. Les premières fontaines fouillées ont été localisées par une prospection géophysique, mais celles de la deuxième série n'étaient pas visibles sur le rendu de la prospection. Elles ont été trouvées grâce à la superposition d'un plan ancien sur le plan actuel du bosquet, calée par les premiers sondages. Outre les restes de maçonnerie, les sondages ont livré un important mobilier archéologique, constitué essentiellement d'éléments du décor des fontaines.

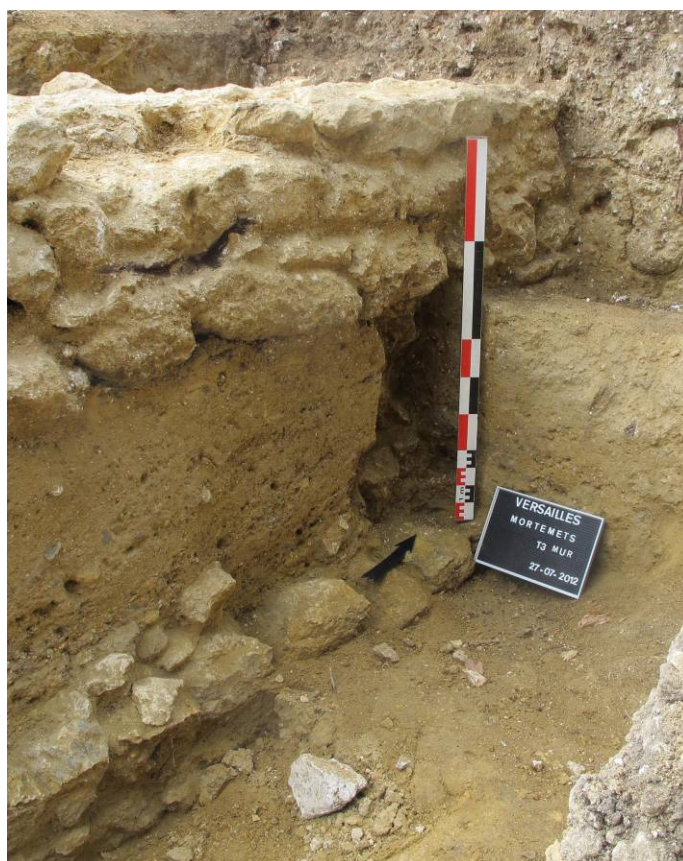
Le mur du bassin de l'étang puant

Deux tranchées archéologiques ont été ouvertes en mars et juillet 2012, dans le cadre de travaux de réorganisation du terrain, afin de retrouver le tracé des allées disparues et d'approfondir la connaissance du bassin de l'*Etang puant*. Les restes de ce bassin ont été retrouvés. Sur son bord ouest, un mur a été découvert sur une longueur de 13 m, doublé d'argile grise formant corroi de glaise, tandis que son bord sud n'était pas marqué par un mur, mais avait été surcreusé en pente douce. Le comblement du bassin s'est fait par lits successifs, certains composés de sédiments, d'autres de gravats de démolition plus ou moins mêlés de résidus domestiques de la première moitié du XVIII^e siècle.

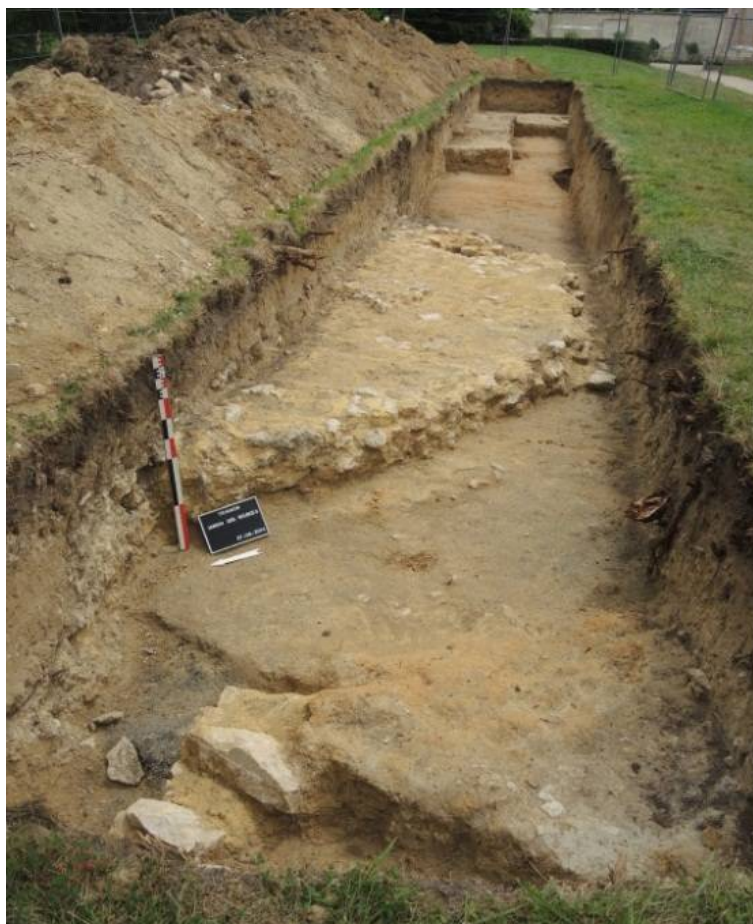
Vue du sondage réalisé dans le Jardins des sources

D'autres structures ont été révélées, notamment des pierrées et quelques canalisations, inconnues auparavant. Cependant, si l'archéologie a répondu à certaines questions, elle en a posé d'autres : à quoi correspond un petit bassin de glaise carré trouvé dans le jardin des Sources et où sont passés les ruisselets et canaux de ce jardin ?

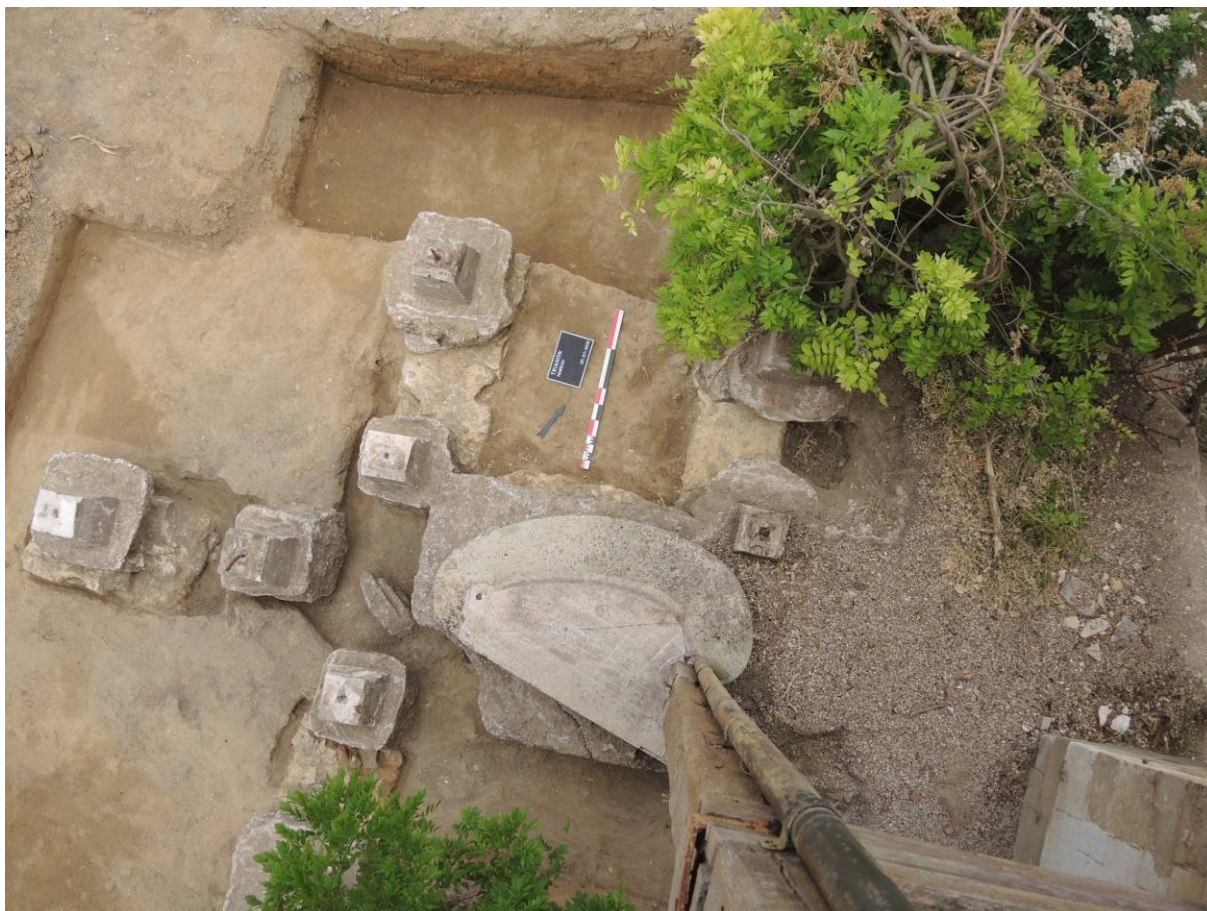
Fondations de l'escalier hélicoïdal du Billard
© Annick Heitzmann (Château de Versailles), juillet 2015

Quelques sondages archéologiques ont été réalisés en juillet 2015 à Trianon, autour de la Maison de la reine et du Billard, actuellement en travaux de restauration. Ils avaient essentiellement pour but de révéler les fondations de l'escalier hélicoïdal contigu au Billard, qui avait été détruit en 1810 et reconstruit en 1933. Il a ainsi été vérifié que les fondations de 1933 ont bien été implantées sur les fondations du XVIII^e siècle, quoiqu'avec un léger décalage. Cependant, les investigations ont été étendues aux fondations des bâtiments et des poteaux de bois qui soutenaient les appentis de l'étage. Ceci permit la découverte de murs constitués de moellons liés au mortier de sable jaune, s'ancrant à plus de 1,1 m dans le sol au sud de la Maison de la reine, sous l'appentis du premier étage. Ce sont sans doute les fondations d'un bâtiment disparu, appentis à pans de bois qui a eu une existence éphémère, comme on en dénote de multiples exemples dans l'histoire de la construction du Hameau, entre 1783 et 1789.

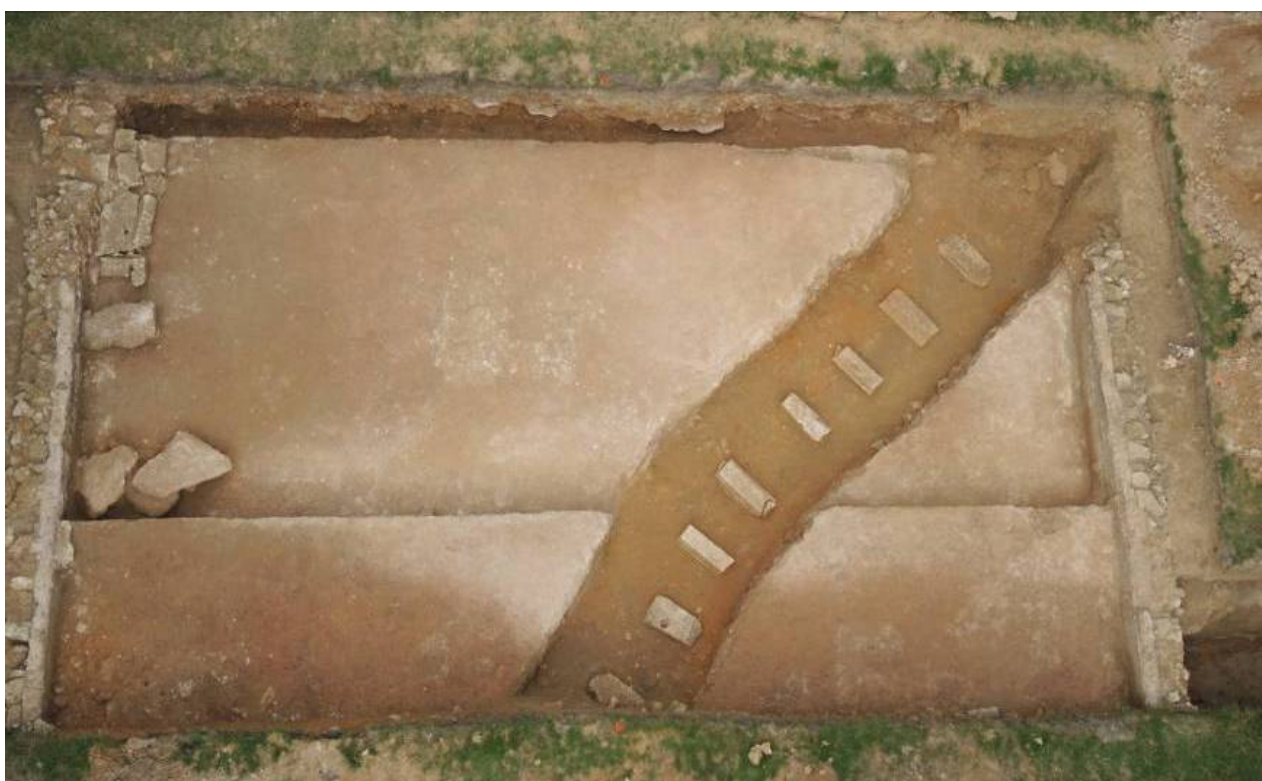
Marches de la cascade vues à la nacelle

En haut du Tapis vert, ont été recherchés les vestiges de la Grande cascade, dite « la Rivière », qui a été conçue en 1696 et comblée en 1728. Quelques marches en ont été retrouvées. L'archéologie a confirmé leur emplacement et leurs dimensions et a renseigné sur leur technique de construction : elles étaient constituées de maçonnerie de moellons liés au mortier de sable jaune, recouverte d'une épaisse couche de mortier hydraulique sur lequel était imprimée la trace des plaques de marbre qui les revêtaient. Ceci permit d'en proposer la restitution.

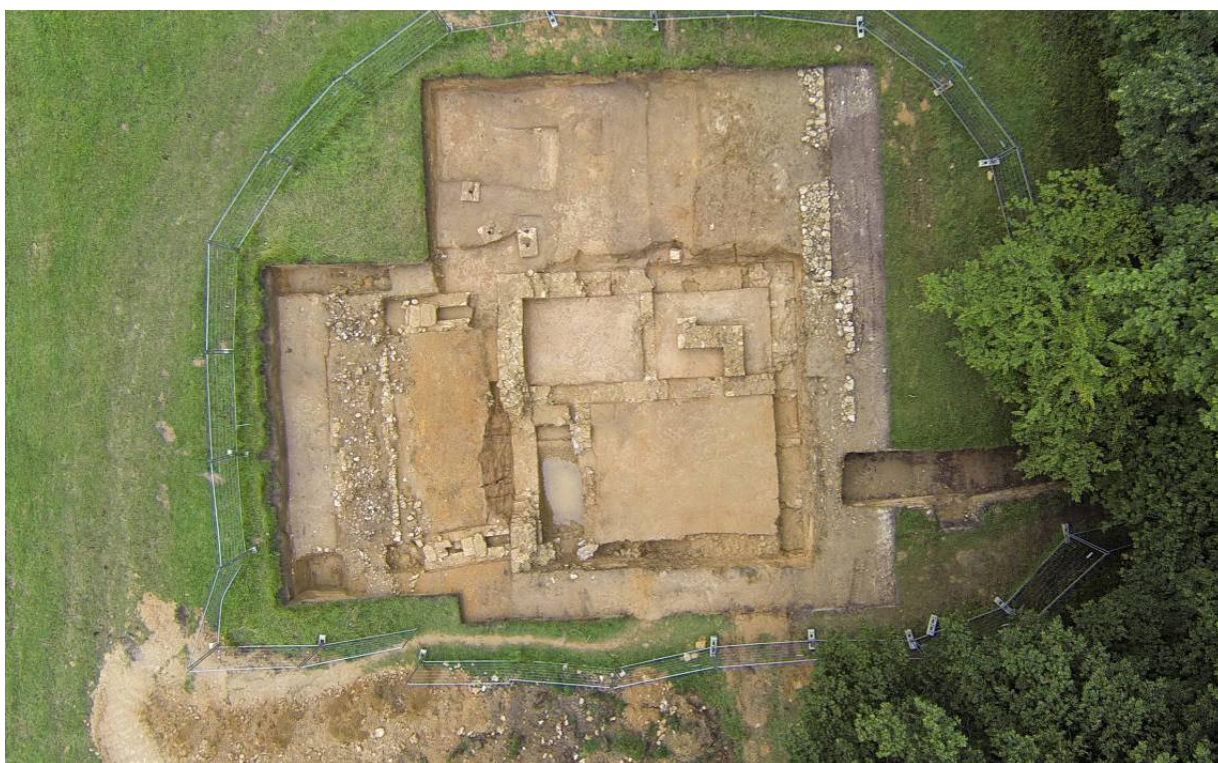
Vue aérienne des fondations du 3^e pavillon du Levant

La fouille du pavillon visait à étudier exhaustivement l'un des pavillons des invités, certains ayant déjà été étudiés partiellement autour de 1990. Un premier niveau de décaissement a été descendu sur toute la surface du pavillon, jusqu'aux premiers affleurements de murs. Ces affleurements ont été poursuivis à la main, de manière à établir la totalité du plan des fondations. Celui-ci est constitué des quatre murs de façade et de deux murs de refend délimitant trois espaces intérieurs. Dans l'un d'eux, situé au sud-ouest du pavillon, une épaisse maçonnerie en forme de Z, a été découverte : elle correspond au premier état de l'escalier, malgré la modification de celui-ci en 1698. La structure principale du bâtiment reste sa fosse d'aisance, très profonde. A deux de ses angles, des départs de voussure indiquent qu'elle était voûtée. Elle n'avait pas été vidangée et il y a été découvert un abondant mobilier archéologique.

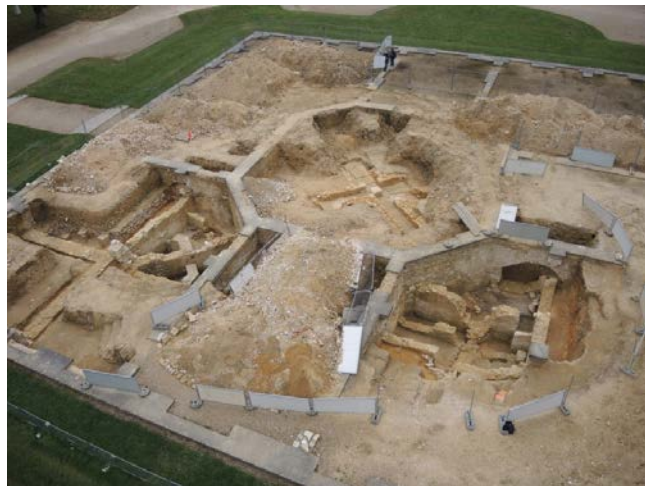
Vue à la nacelle du pavillon royal en fin de fouille

Le travail de terrain s'est terminé le 30 octobre : les sous-sols des appartements du roi et de la reine ont été découverts, montrant des caves chez la reine et des fosses d'aisance abandonnées et transformées en caves chez le roi. Sous le salon central, cinq branches d'aqueducs disposées en étoile montrent le système d'évacuation des eaux de pluie des toitures, qui, pour ne pas déparer les façades extérieures, circulaient dans des canalisations de poterie encastrées dans les murs intérieurs.
